**OPINIA TECHNICZNA**  
**DOTYCZĄCA PRZYCZYN I TECHNOLOGII NAPRAWY**  
**USZKODZEŃ NAWIERZCHNI W REJONIE SKRZYŻOWANIA**  
**DRÓG WOJEWÓDZKICH NR 134 I 139 W M. RZEPIN**  
**(DW134 – 28+455,00, DW139 – 23+158,00)**

Nr rej.: IB - 7/2023  
UZ-IB-ZDMiK-6423

Zleceniodawca:  
Województwo Lubuskie - Zarząd Dróg Wojewódzkich w Zielonej Górze  
al. Niepodległości 32, 65-042 Zielona Góra

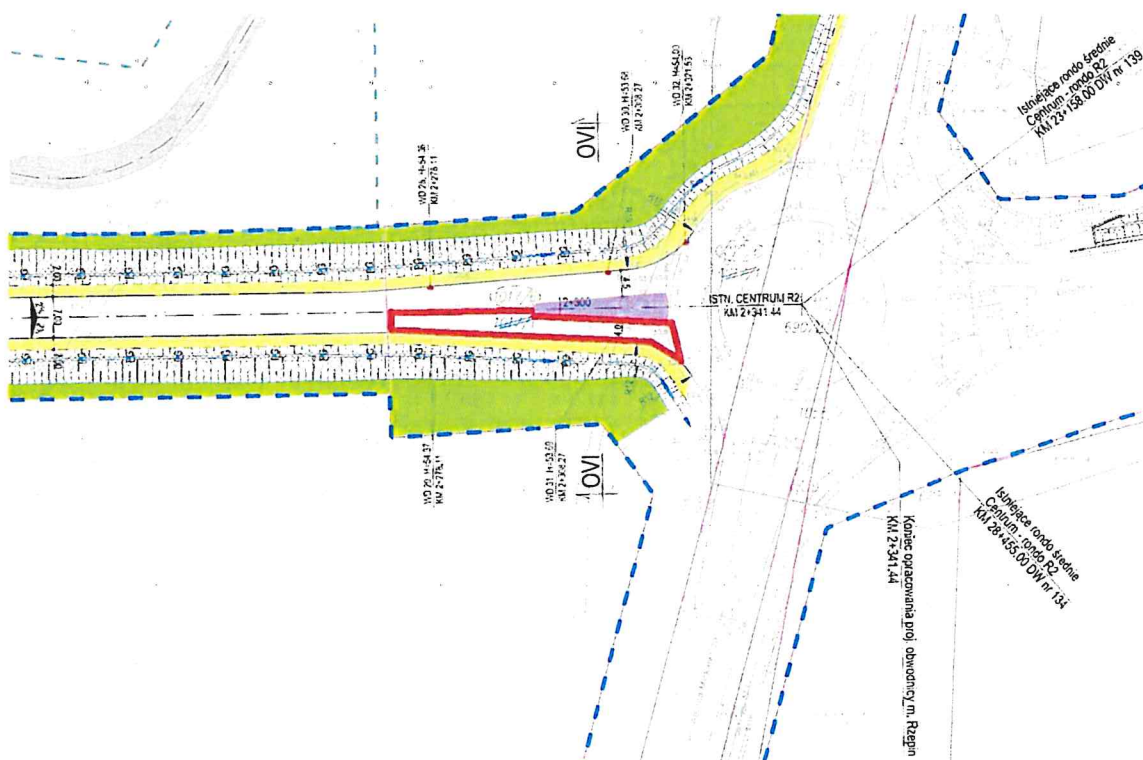
Uszkodzenie występuje na dojeździe obwodnicy z zachodu do ronda w km DW134 – 28+455,00 i DW139 – 23+158,00. Występują znaczące deformacje

warstwy ścieralnej ze znaczącymi przemieszczeniami poziomymi, wykruszeniami ziaren kruszywa oraz odrywaniem płatów warstwy. Uszkodzenia są na tyle poważne, że punktowo ruch odbywa się po odkrytej warstwie podbudowy, znajdującej się bezpośrednio pod warstwą ścieralną. Generalnie uszkodzenie występuje wyłącznie na pasie dojazdowym do ronda (strona prawa) na długości wyspy dzielącej. W profilu podłużnym uszkodzenie zlokalizowane jest w rejonie wklęsłego łuku pionowego, gdzie następuje przejście z pochylenia podłużnego -2,5 % na +1,7 %. Odcinek drogi, na którym występuje uszkodzenie nawierzchni, został oddany do ruchu w styczniu 2018 roku. Uszkodzenie było dwukrotnie naprawiane. Wymieniono zniszczony fragment warstwy ścieralnej w październiku 2019 oraz w grudniu 2020. W lipcu 2022 roku ponownie stwierdzono wystąpienie uszkodzeń. Plan sytuacyjny z zaznaczeniem obszaru uszkodzenia nawierzchni kolorem czerwonym przedstawiono na rysunku 1 (z wykorzystaniem fragmentu dokumentacji rysunkowej [3]).

Rys. 1. Obszar występowania uszkodzeń nawierzchni

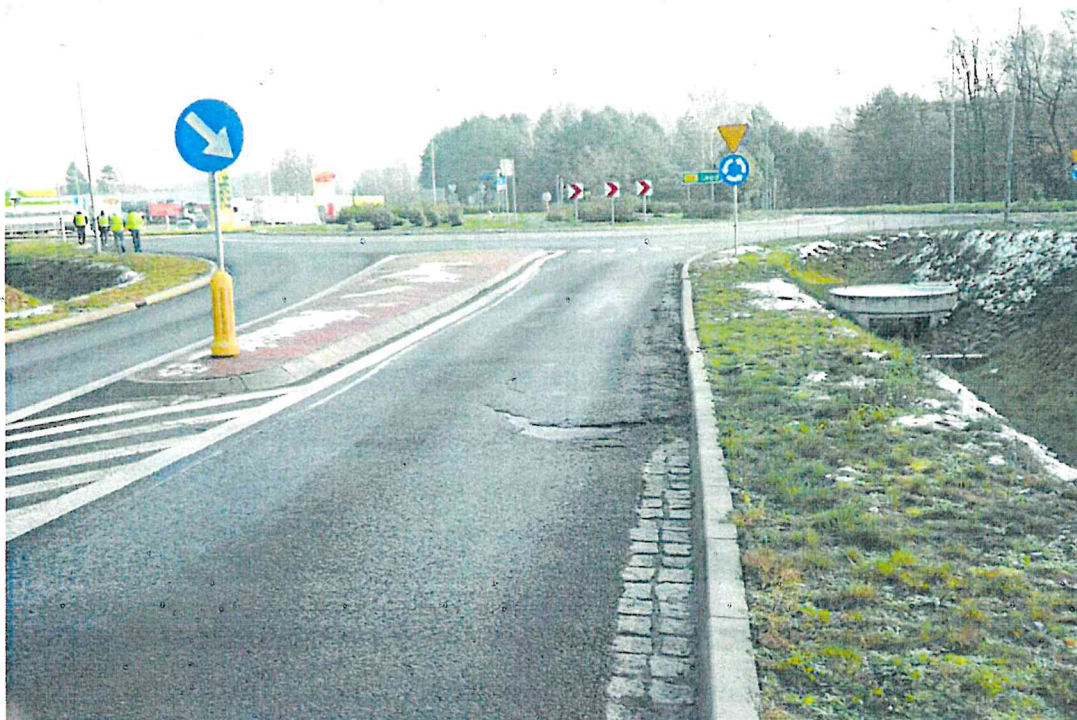
Rys. 3. Widok dojazdu do ronda (2022.11.23, fot. Autor)

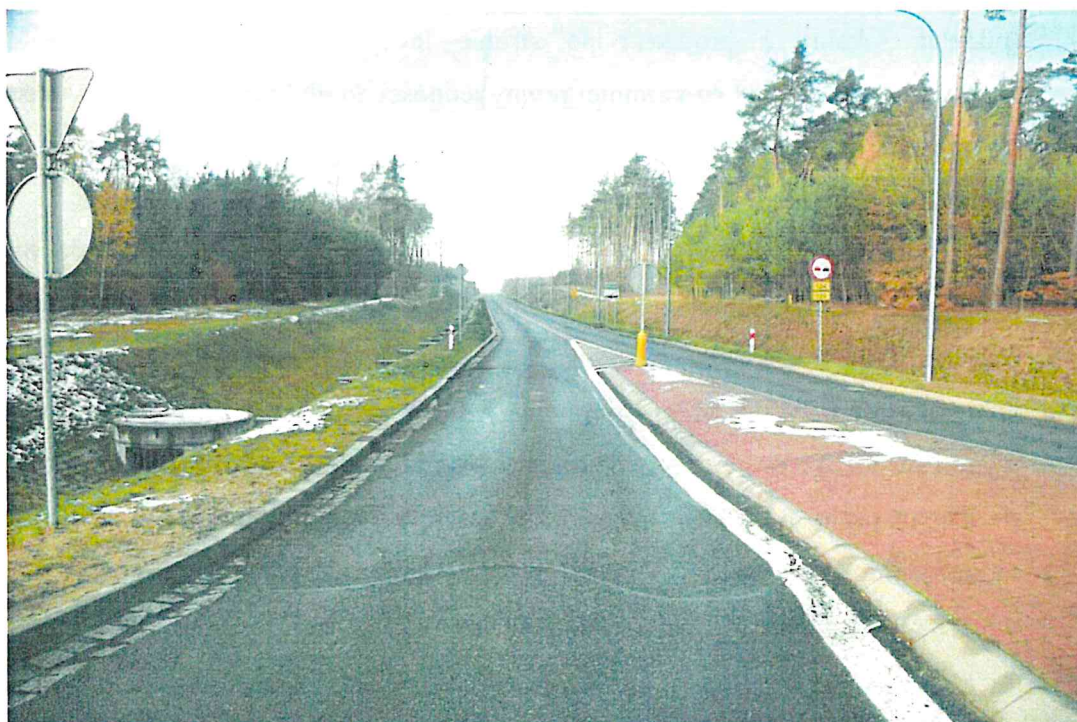
Rys. 4. Widok dojazdu do ronda (2022.11.23, fot. Autor)

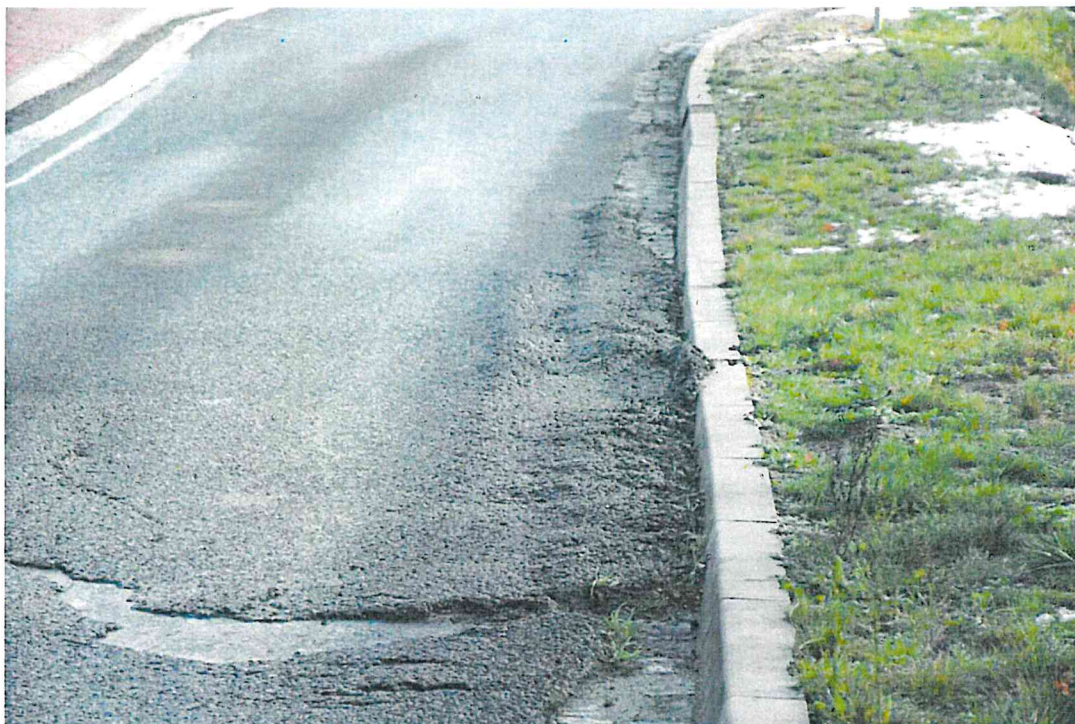
Rys. 5. Widok uszkodzeń warstwy ścieralnej dojazdu do ronda (2022.11.23, fot. Autor)

Oglądając uszkodzenia należy zauważyć, że warstwa ścieralna nie spełnia swoich podstawowych wymagań w zakresie przekazywania obciążeń. Na skutek znaczących przemieszczeń mieszanki mineralno-asfaltowej znacząco pogorszyły się warunki odprowadzenia wód opadowych oraz wprowadzane są dodatkowe obciążenia na krawężniki ograniczające pas ruchu.

Charakter uszkodzenia wskazuje na poślizg warstwy ścieralnej - przemieszczenie mieszanki SMA po podbudowie z AC22P, na skutek braku połączenia międzywarstwowego.

W świetle przedstawionych przyczyn powstania uszkodzeń proponuje się wykonanie naprawy frezując warstwę ścieralną oraz 5 cm istniejącej podbudowy, w celu wykonania nowych warstw w postaci:

- warstwy wiążącej z AC16W PMB25/55-60, grubości 5 cm,
- warstwa ścieralna z SMA 11 PMB 45/80-55, grubości 4 cm.

Frezowanie warstwy ścieralnej prawego pasa ruchu należy przeprowadzić na całej szerokości pasa od jezdni ronda do odcinka prostego w planie (długość ok. 40 m). Podczas frezowania dokonać bieżącej oceny jakości wiązania warstwy ścieralnej z podbudową i ewentualnie zwiększyć zakres naprawy.

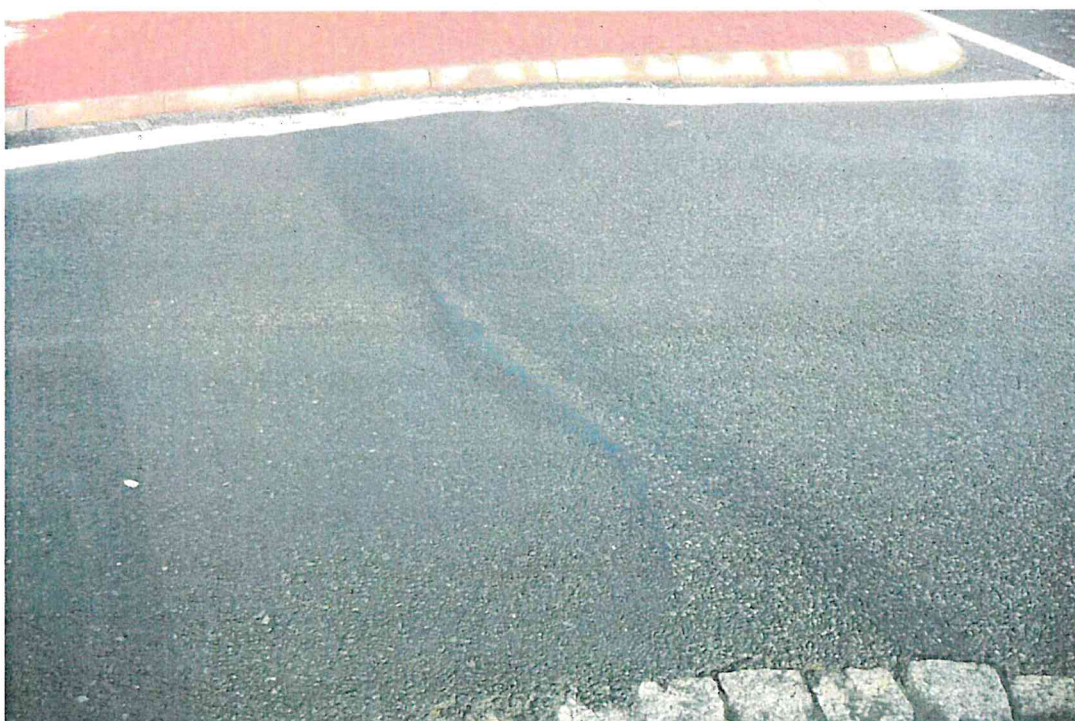
Rys. 6. Widok złącza poprzecznego warstwy ścieralnej przy rondzie (2022.11.23, fot. Autor)

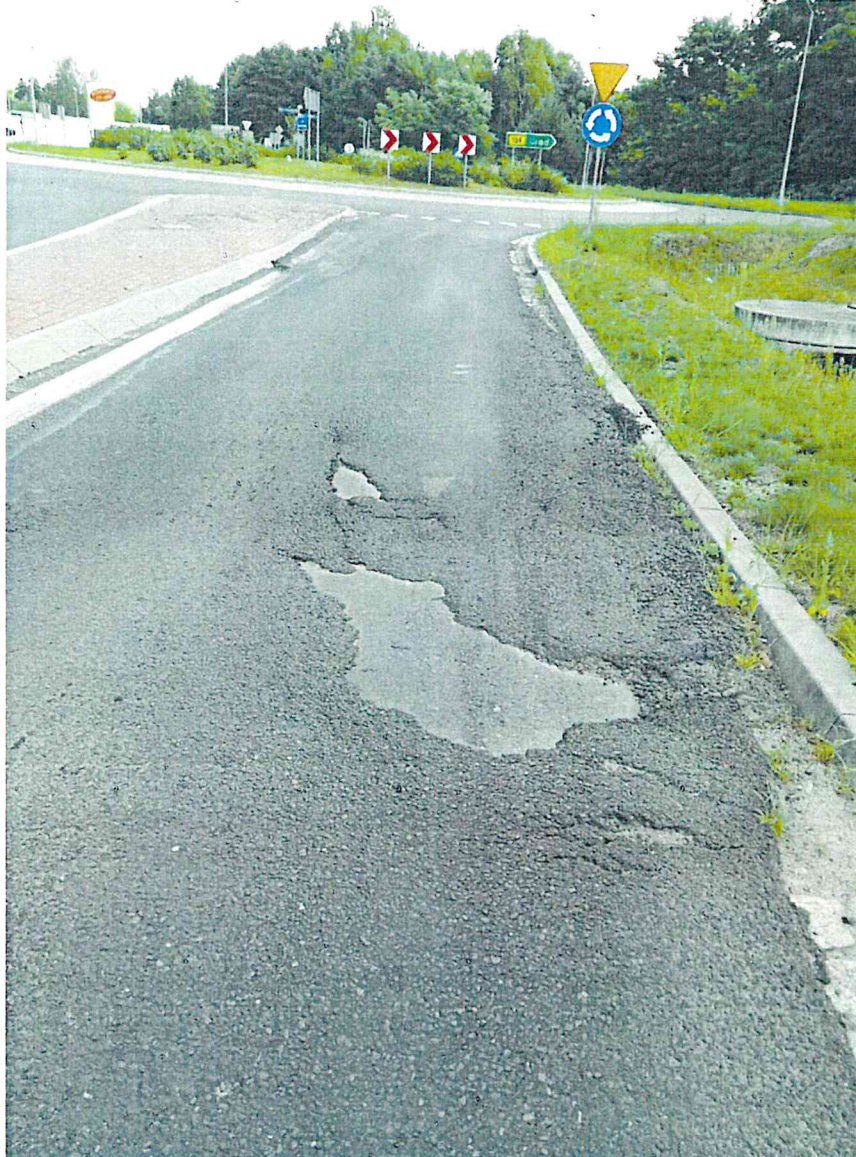
Rys. 7. Widok uszkodzeń warstwy ścieralnej dojazdu do ronda (2023.08.23, fot. ZDW ZG)
