Dokumentacja techniczna

**Zabezpieczenie przeciwwilgociowe ścian
na budynku socjalno-administracyjnym
Sława ul. Kolonia 4**
Identyfikator działki **081201_4.0001.260/2**
Województwo: **lubuskie**
Powiat: **wschowski**
Gmina: **Sława miasto**
Obręb: **SŁAWA**
Numer działki: **260/2**

Opis do dokumentacji technicznej dotyczącej wykonania zabezpieczeń przeciw wilgociowych na budynku socjalno administracyjnym

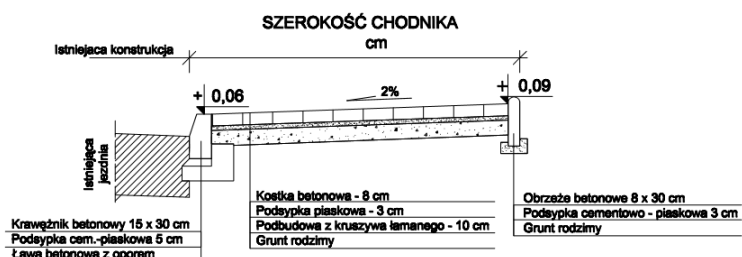
PRZEKRÓJ KONSTRUKCYJNY CHODNIKA

Przylegający do budynku chodnik przełoży napowierzchni zaznaczonej ze spadkiem od strony budynku wg załączonego schematu.
